本 管 用 調 査 記 録 表

路線Ｎｏ．１

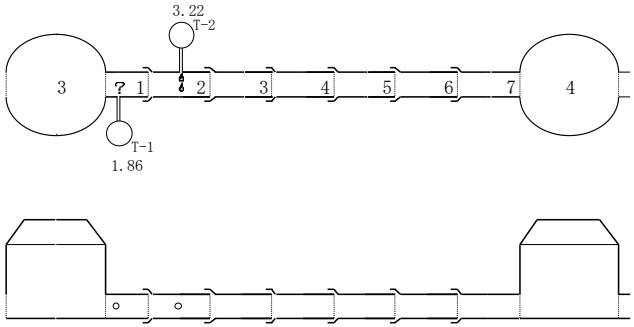
継手部	継手数		管口	1	2	3	4	5	6	管口																				
	内容																													
	写真番号																													
	距離 (m)																													
本管部	管本数			1	2	3	4	5	6	7																				
	内容																													
	写真番号																													
	距離 (m)																													
ソケット部	取付管方向			右	左																									
	内容			管口モルタルC	管口浸入水C 管内浸入水B																									
	写真番号			10	11																									
	距離 (m)			1.86	3.22
