取 付 管 用　調 査 記 録 表

T－3

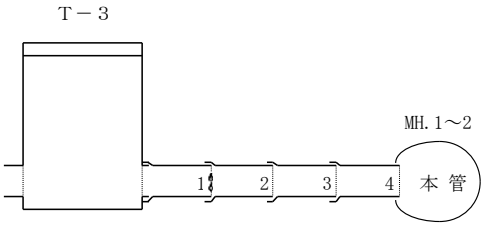
継手部																										
継手数									管口	1	2	3	管口													
内容										浸入水 A																
写真番号										3																
距離 m										1.00
